**РАССЛЕДОВАНИЕ АВАРИЙ НА ОПО
ХРАНЕНИЯ НЕФТИ И НЕФТЕПРОДУКТОВ**

РАССЛЕДОВАНИЕ АВАРИИ НА РЕЗЕРВУАРНОМ ПАРКЕ НЕФТИ

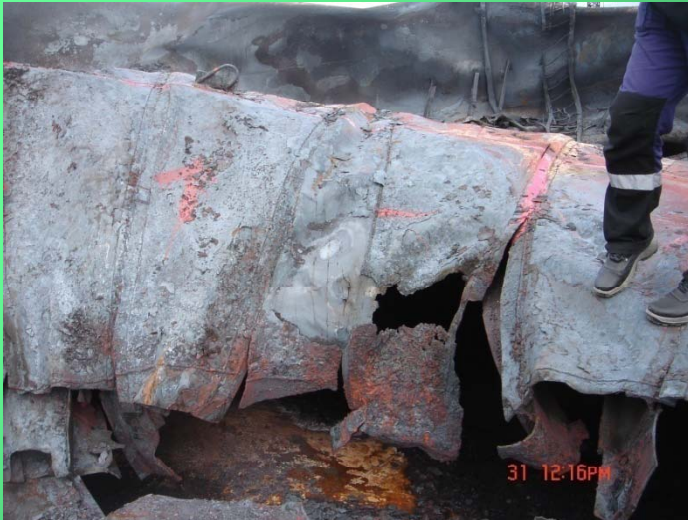
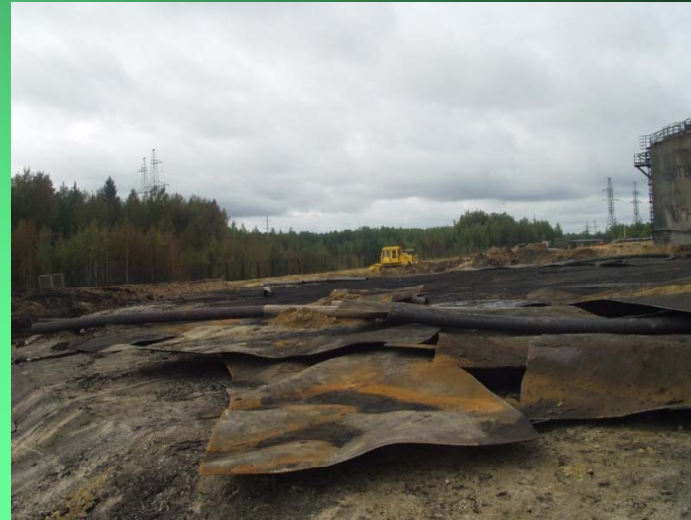
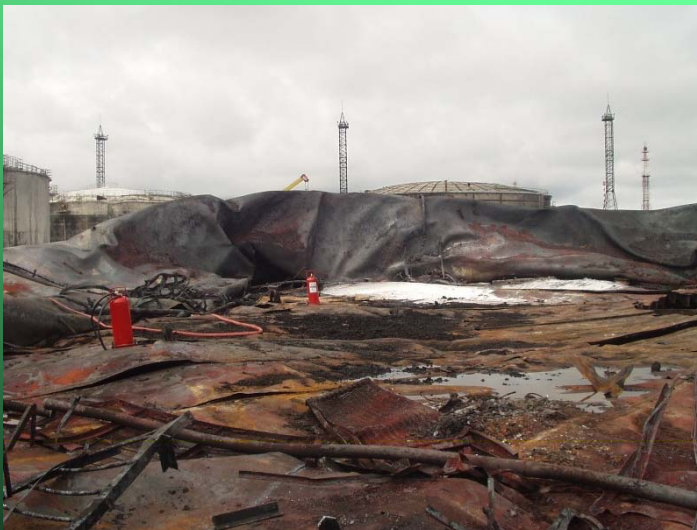
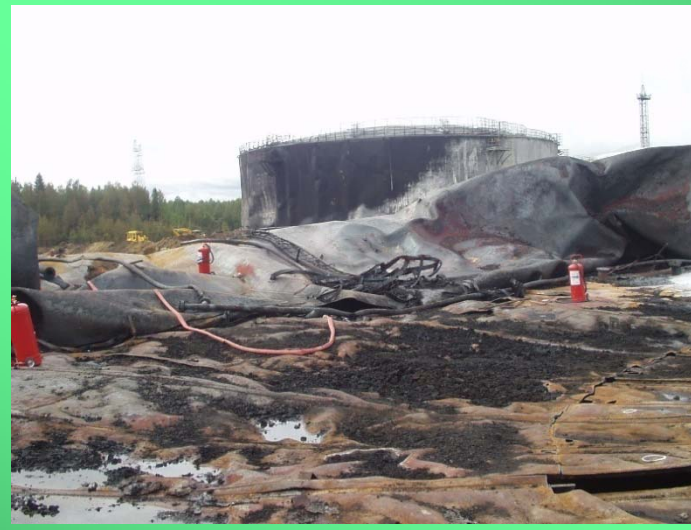
- ✓ Пожар длился 18 часов (локализован через 13 часов)
- ✓ В результате пожара полностью разрушены РВС № 5,7,8
- ✓ Частично повреждены резервуары № 3,4,6
- ✓ Повреждено оборудование РВС № 1,2, оборудование подпорной насосной
- ✓ Погибло 4 человека (работников ПО)
- ✓ Безвозвратные потери нефти 19 655 т
- ✓ Прямые потери от аварии составили 146,2 млн. рубл.

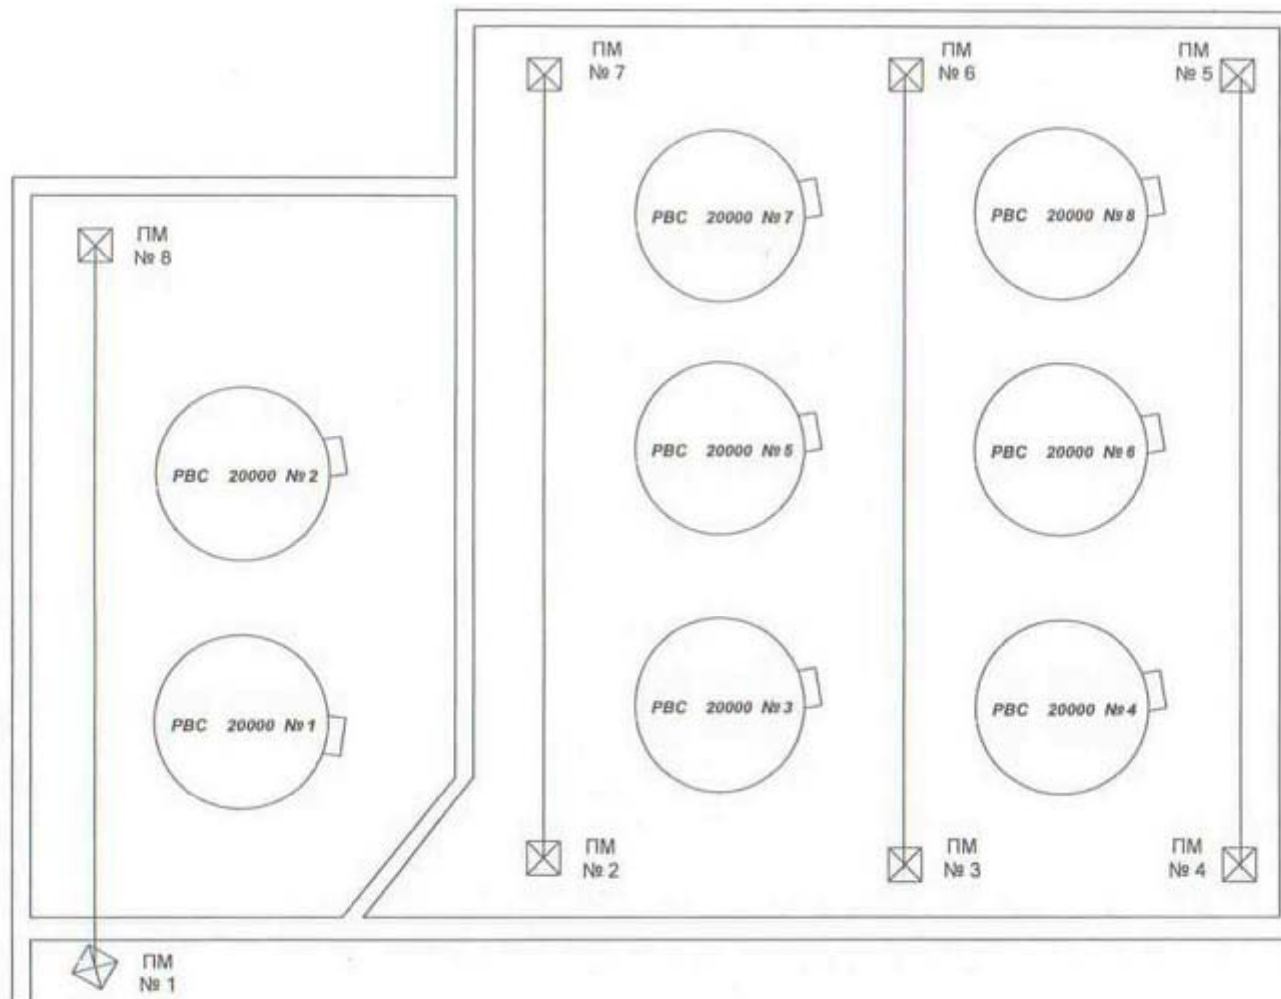
СИСТЕМА МОЛНИЕЗАЩИТЫ

В резервуарном парке установлена система тросовой молниезащиты. Предусмотрена защита резервуарного парка тросовыми молниеприемниками диаметром 9,2мм (сечение 66,4 мм²), закрепленными на прожекторных мачтах серии ПМТМ-2 высотой 45м.+4м. Надежность молниезащиты согласно проекта составляла для зоны А - 0,995.

Система молниезащиты на момент аварии была исправна и обеспечивала требуемый уровень защиты по зоне А

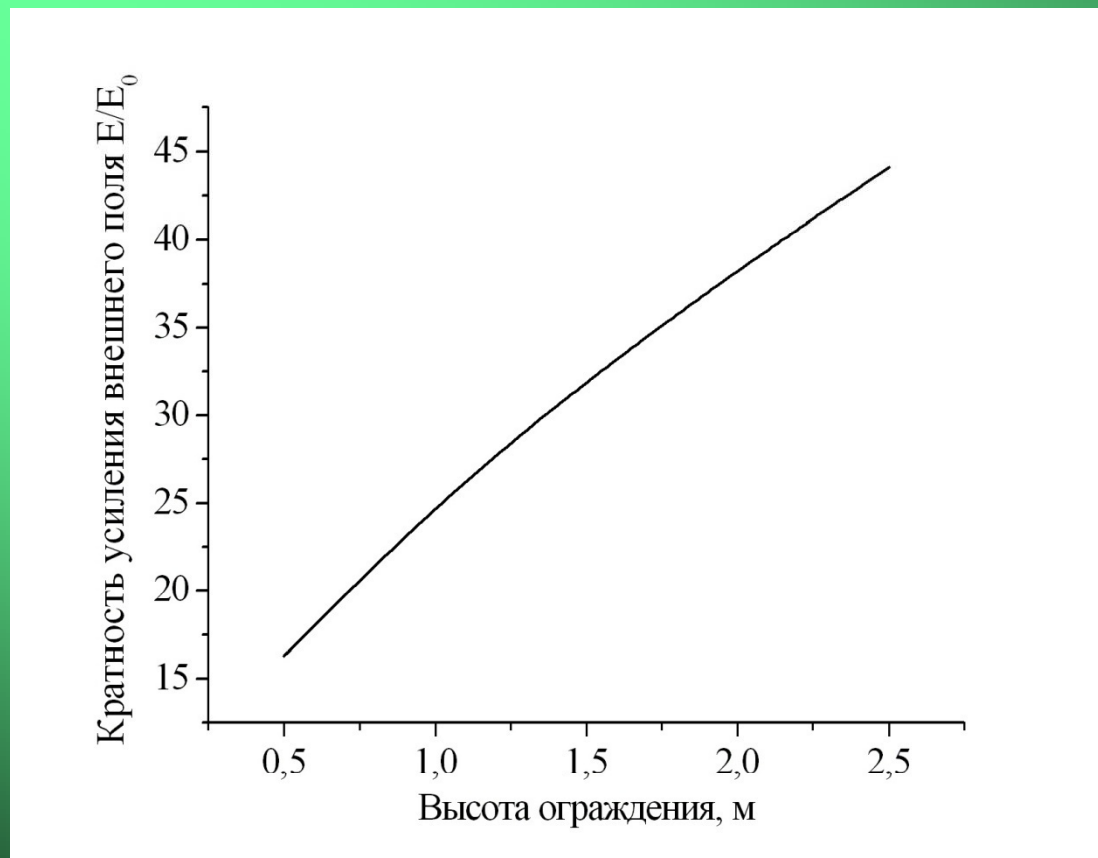
➤ На рисунке показано как меняется напряженность электрического поля на поверхности горизонтальной полосы ограждения крыши резервуара в зависимости от высоты ограждения. Все размеры резервуара аналогичны резервуарам парка; эквивалентный радиус полосы ограждения 20 мм.

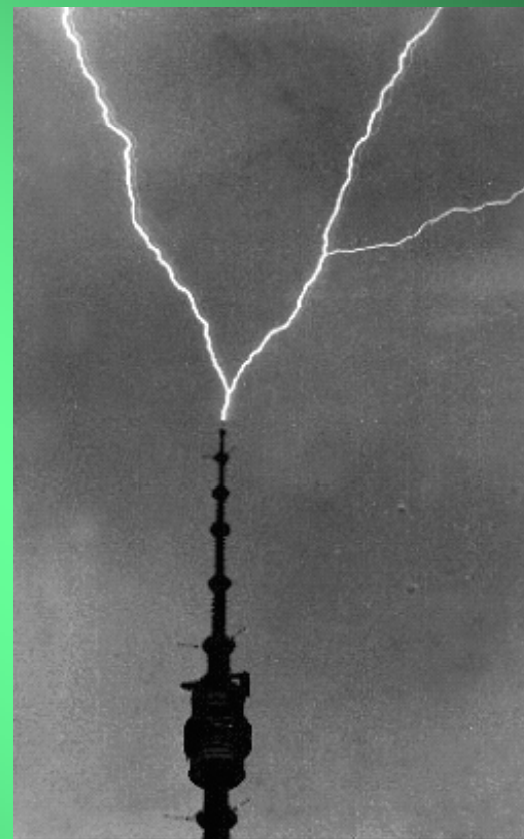
Длина формирующегося канала растет с высотой объекта. На сверхвысоких объектах такие каналы достигают облака и превращаются в так называемые восходящие молнии.
