**РАССЛЕДОВАНИЕ АВАРИЙ НА ОПО
ХРАНЕНИЯ НЕФТИ И НЕФТЕПРОДУКТОВ**

РАССЛЕДОВАНИЕ АВАРИИ НА РЕЗЕРВУАРНОМ ПАРКЕ НЕФТИ

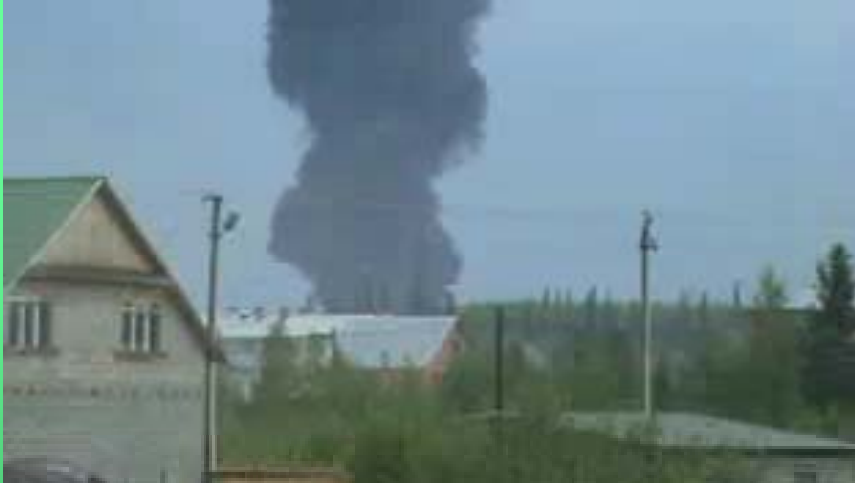
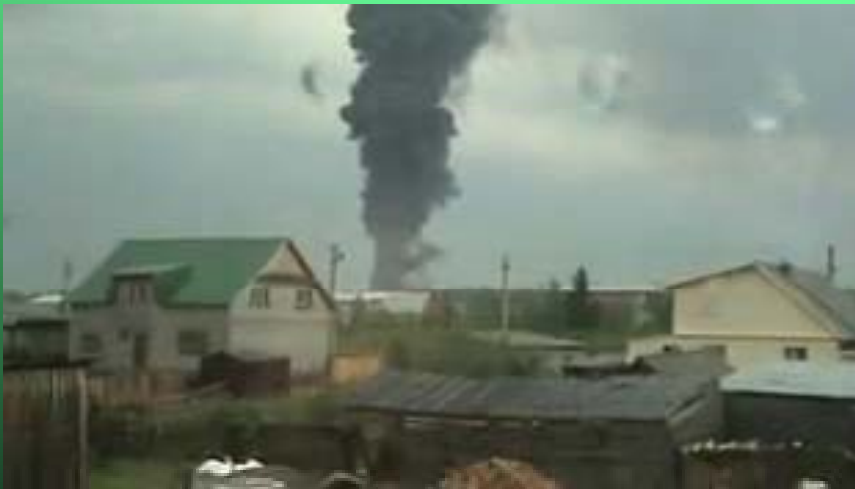
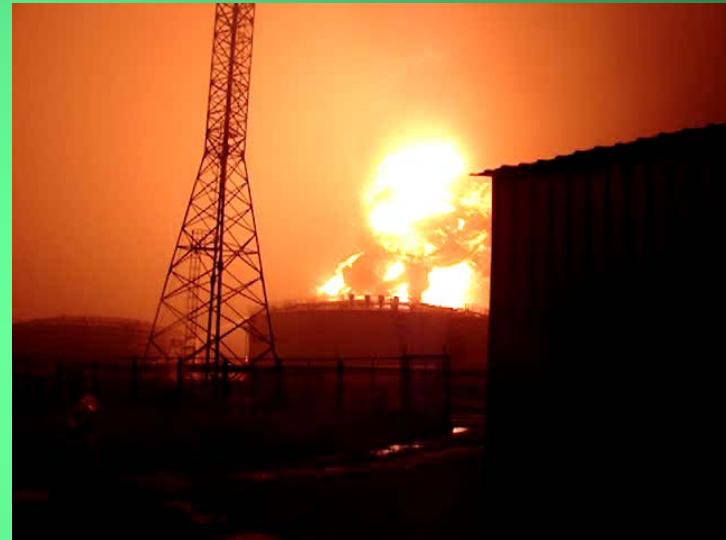
- ✓ Во время грозы на РВС № 7 произошло возгорание находящейся в нем сырой нефти.
- ✓ Спустя 29 минут произошел взрыв резервуара РВС №8 в результате которого, был разрушен полностью резервуар, металлические части конструкций которого взрывной волной разлетелись по территории парка и за ее пределы на расстояние до 300 м. Произошел разлив горячей нефти за пределы каре обвалования РВС №8 на дорогу и прилегающую к ней территорию, а также в каре соседних резервуаров №5, 6,7.
- ✓ Спустя 13 минут горел резервуар №5
- ✓ Спустя 8 часов горели резервуары РВС №5, 7, разлив нефти в каре резервуаров №6,7,8. В РВС №4 горения не наблюдалось.
- ✓ Спустя 2,5 часа произошло вскипание и выброс нефти из резервуара РВС №5, в результате которого огонь распространился на РВС №4

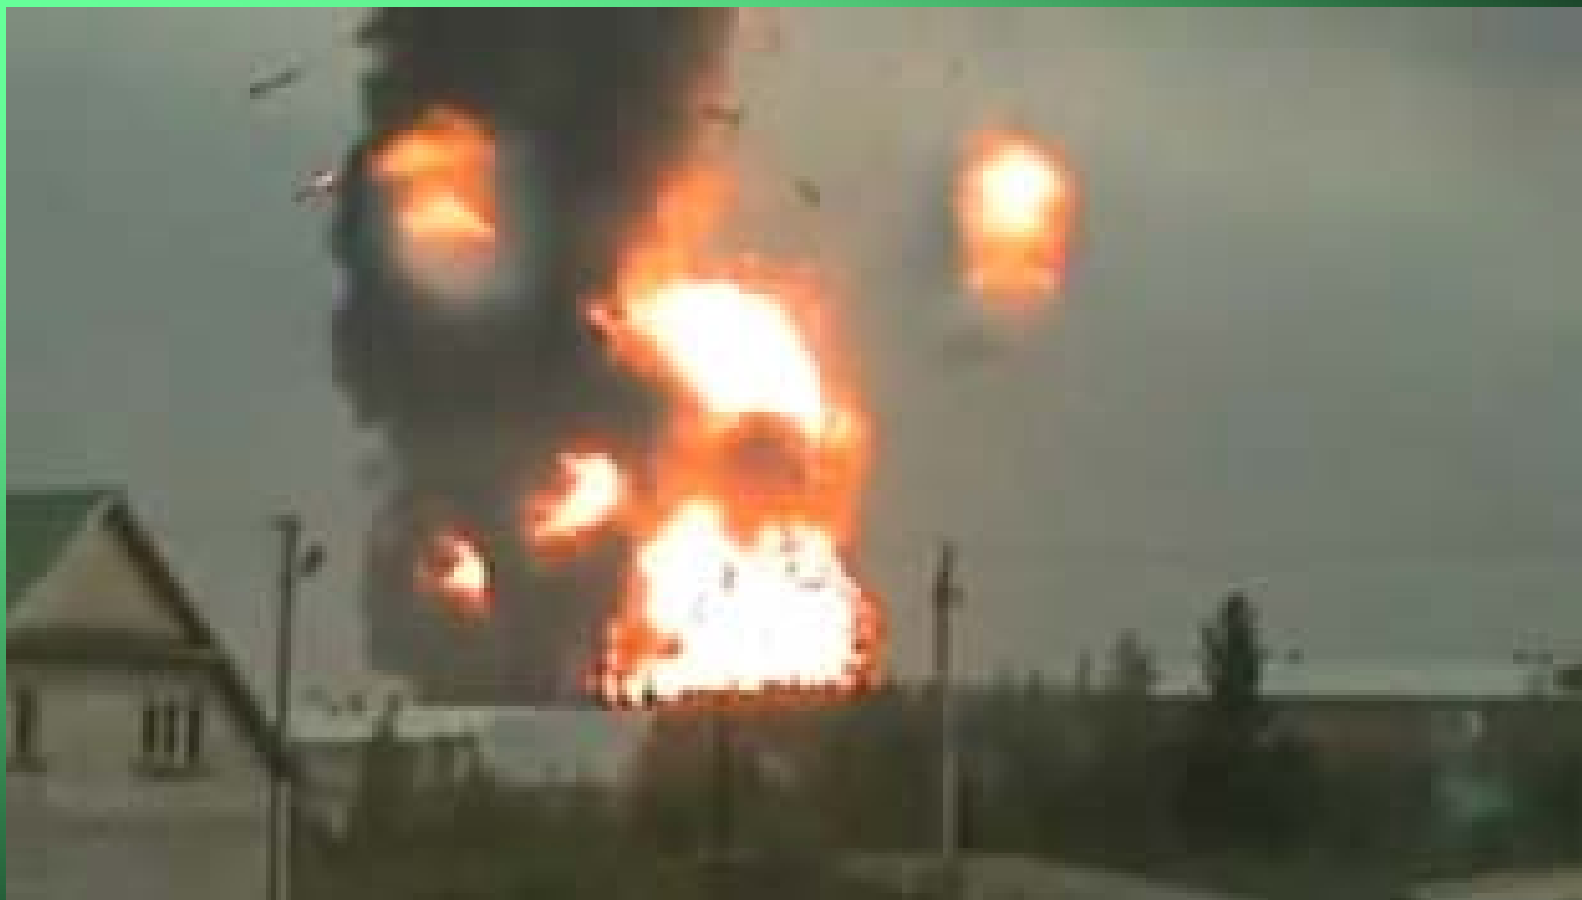
- ✓ Пожар длился 18 часов (локализован через 13 часов)
- ✓ В результате пожара полностью разрушены РВС № 5,7,8
- ✓ Частично повреждены резервуары № 3,4,6
- ✓ Повреждено оборудование РВС № 1,2, оборудование подпорной насосной
- ✓ Погибло 4 человека (работников ПО)
- ✓ Безвозвратные потери нефти 19 655 т
- ✓ Прямые потери от аварии составили 146,2 млн. рубл.
